Evaluación Termodinámica de Corrosión en Concretos Sustentables en Presencia de Sulfato de Sodio

Resumen---- En la presente investigación se evalúa el comportamiento electroquímico y físico de especímenes de concreto reforzado, con la finalidad de determinar la probabilidad de corrosión de dichos especímenes expuestos a agua contaminada con NaSO₄. Se elaboraron especímenes de concreto, en los cuales se embebieron barras de acero 1018 y acero galvanizado para ser evaluadas electroquímicamente; la dosificación de las mezclas de concreto se hizo con base al método del ACI 211.11, Las mezclas elaboradas se diseñaron para un $f'c=300$ kg/cm², empleando un tipo de cemento CPC 30R y sustitución con Humo de Sílice, después de la etapa de curado, los especímenes fueron colocados en un recipiente con agua contaminada con 5% de NaSO₄, para posteriormente ser evaluados.

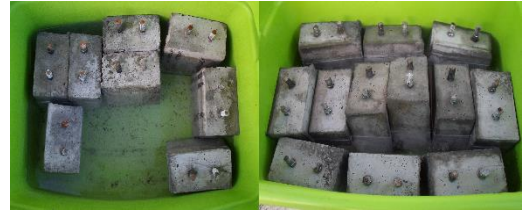
Figura 4. Descimbrado y etapa de curado de los especímenes de prueba.

Los especímenes se descimbraron 24 horas después de ser elaborados, para someterlos a curado en inmersión de acuerdo a la norma NMX-C-403-ONNCCE-1999, la cual indica que el curado debe comenzar lo más pronto posible después del acabado.

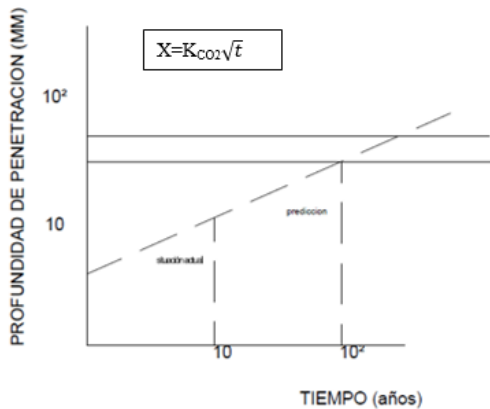
Figura 5. Representación gráfica de la determinación del tiempo necesario para que la carbonatación alcance la armadura.

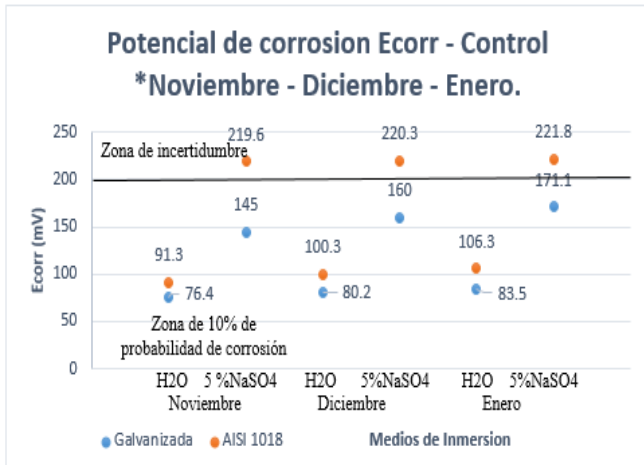
Gráfica N.1. Potencial de Corrosión Ecorr – Control (Noviembre – Enero).

A su vez se obtuvieron resultados de potenciales de corrosión de acuerdo a las técnicas antes mencionados, donde generaron los siguientes resultados:

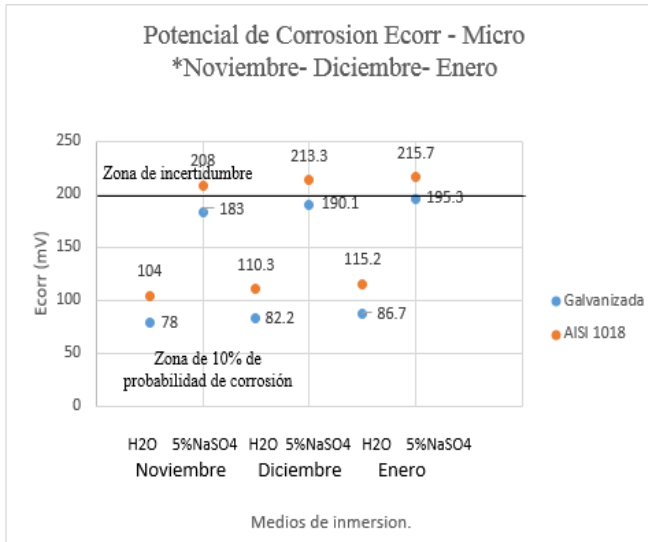
Gráfica N. 2. Potencial de Corrosión Ecorr – Microsílce (Noviembre – Enero)

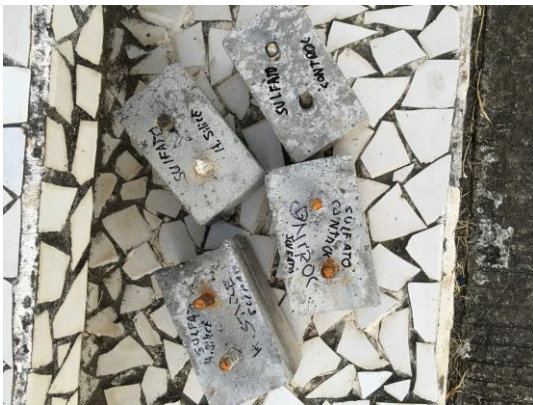
Figura 7. Especímenes cortados para realizar estudio de carbonatación.

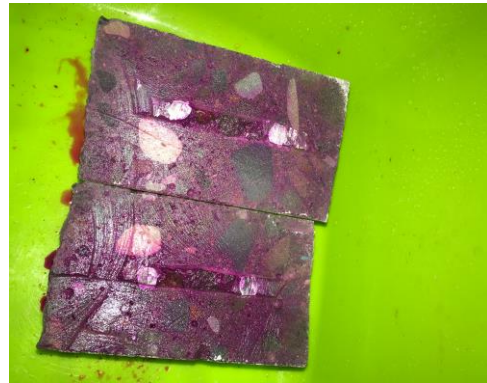
Figura 8. Especímenes expuestos a estudio de carbonatación.

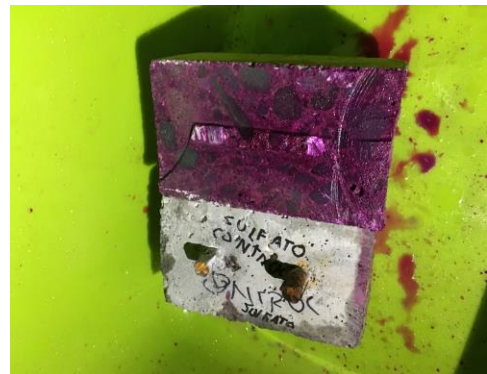
Figura 9. Cara inferior expuesta a Fenolftaleína.

En el proceso de carbonatación se presentaron los siguientes datos: en la cara no sumergida en la esquina superior derecha se midió 5mm de carbonatación y en la cara sumergida no presento disminución de pH.
